医療事故情報収集等事業第73回報告書の公表について（依頼）

医療事故情報収集等事業第 73 回報告書の公表について

医療事故情報収集等事業 第73回報告書のご案内

【2】酸素残量の確認不足（医療安全情報No.48：酸素残量の未確認、第2報No.146）

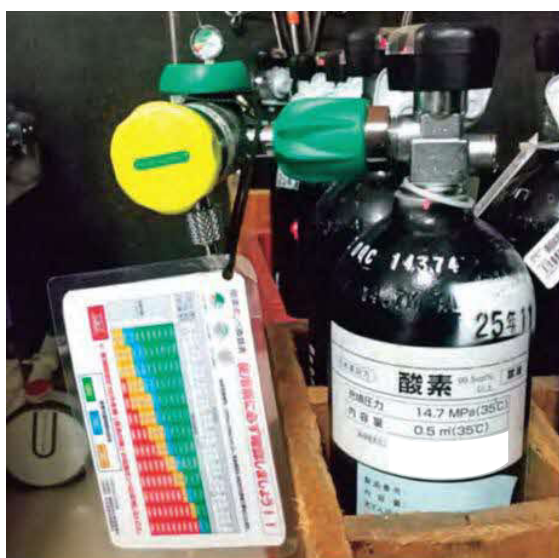
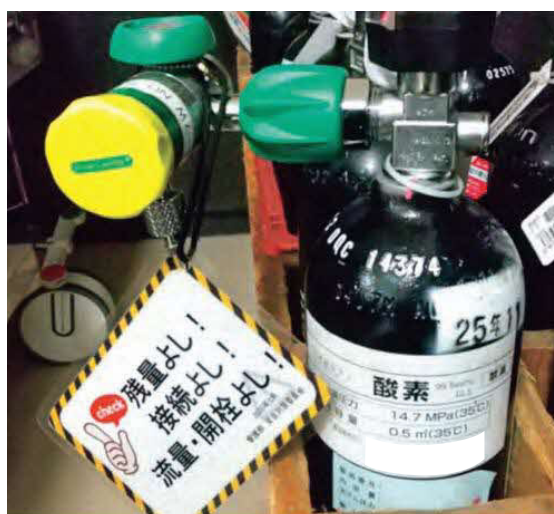
図表Ⅳ－２－２２ 酸素ボンベに使用可能時間早見表を設置した例

〈表面〉

〈裏面〉

- ・酸素ポンベに使用可能時間早見表を設置する。（複数報告あり）
- ・酸素ポンベの使用開始時は、使用可能時間早見表を用いて、どの位の時間使用することができるのか、所要時間に対して十分な残量であるか、把握する。
- ・酸素流量と酸素ポンベ内の残量から、使用できる時間を計算しておく。
- ・酸素がなくなる時間を計算し、タイマーをかけておく。

- ・NPPVなど人工呼吸器装着中の患者の搬送の際は、必ず満タンの酸素ポンベを準備する。
- ・搬送前に酸素ポンベの残量が10Mpa以下の場合には、ポンベを交換する。
- ・酸素ポンベの使用可能時間早見表を分時換気量10L・6Lの2種類で作成し、人工呼吸器に設置する。
- ・搬送時には必ず予備の酸素ポンベとバッグバルブマスクを持参する。
- ・NPPV装着中の患者は、ベッドからストレッチャーに移してから搬送する。
- ・人工呼吸器を使用している患者の搬送時は、搬送用エレベーターを使用する。
